# RAPPORT FRA ENERGIGRUPPEN

16.01.2020

## 1. Indledning

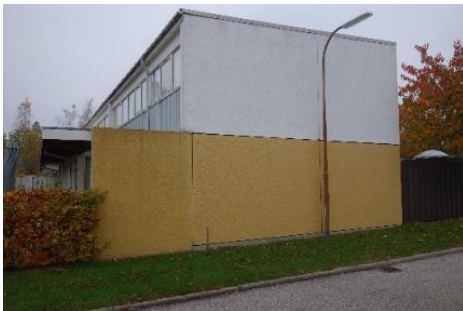
**Gavlenes** udfordringer i energimæssig henseende svarer til de tunge betonvægge på indgangssiden: dårlig isolering, samlingstab

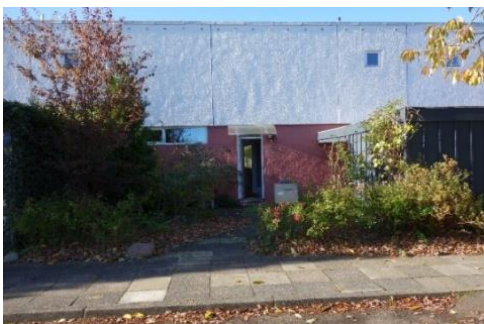
**Indgangssiden**, nord eller østvendt, består af en *tung betonvæg*, som ikke lever op til nutidige og fremtidens isoleringsstandarder, herunder er der flere udfordringer med kuldebroer og samlingstab i forbindelse med fladespring mellem stueetage og 1.sal.

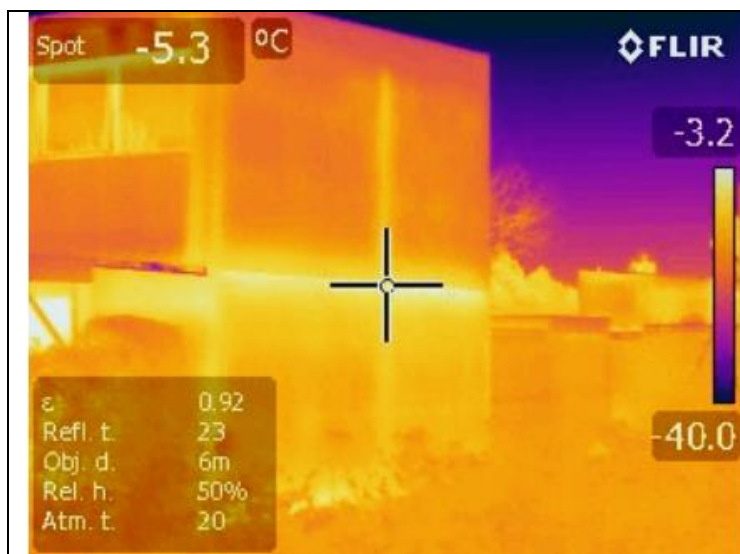
Termofoto af en af vores gavle, som tydelig illustrerer hvor ekstra meget varme strømmer ud.

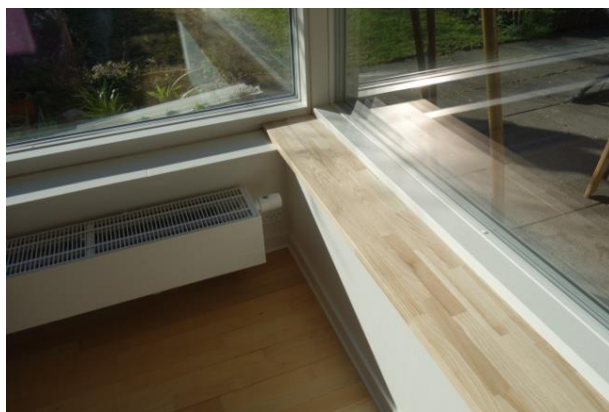
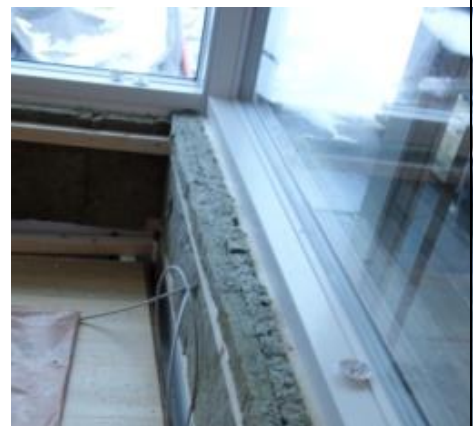
#### **Forbedret isolering indadtil (havesiden, stueetage):**

Eksemplet er fra karnappen i stueetagen:

Isolering i brystningen plus ført ned under gulvet til klaplaget.

Gulvet er skåret op langs hele facaden, så der kan isoleres med EPS (flamingo) langs fundament.

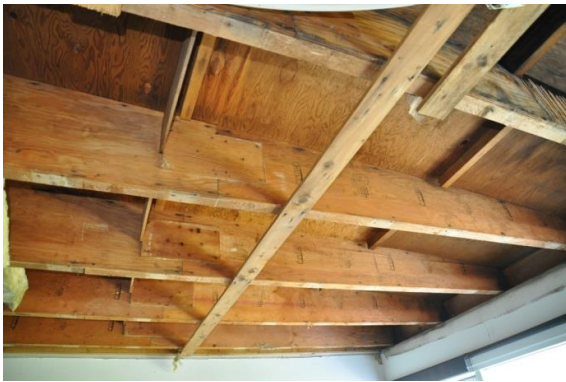
**Det nuværende tag**

*Billede af taget og tagkonstruktionen taget nedefra*

Tagrummene mellem spærene er ventileret via en række huller i betonmuren på indgangssiden og en luftspalte under tagrenden på havesiden.

I disse tagrum ligger i dag 100 mm (evt. 75 mm.) isolering. Hvilket er meget beskedent i forhold til nutidige standarder.

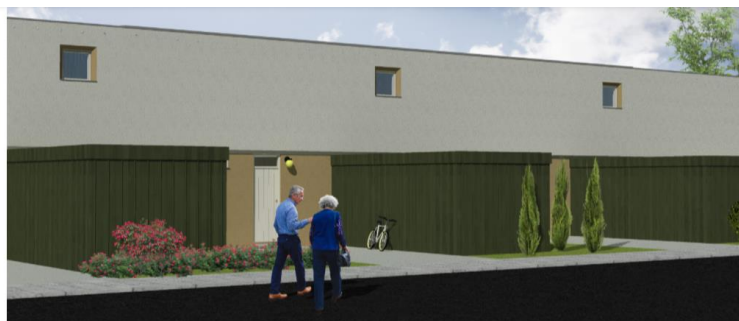
Hele rækken af boliger er renoverede. Den samme farve er anvendt på hele rækken af huse. Her er vist et gult eksempel.

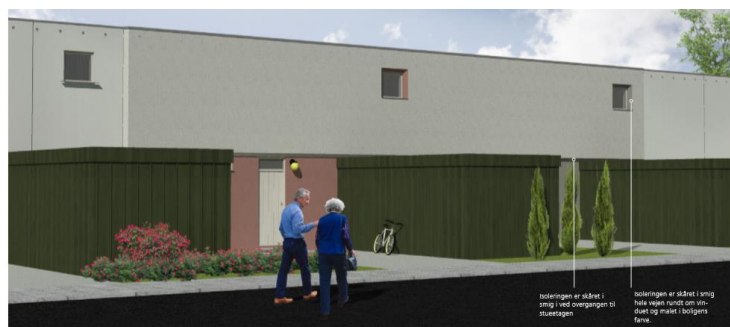
Det er kun to af boligerne i rækken der er isolerede. Hver bolig har forskellig farve i stueetagen. Farven er genanvendt ved vinduesnichen på 1. salen.

Isoleringen er skåret i smig i ved overgangen til stueetagen

Isoleringen er skåret i smig hele vejen rundt om indkøbet og mødet i boligens farve

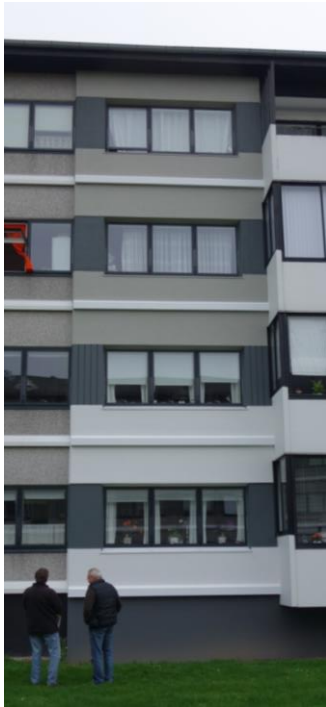
Udførelsen og resultatet ser godt ud. Man har isoleret facaden med 120 mm PUR/PIR (Kingspan /Kooltherm) og afsluttet med et armeret pudslag (STO-pudssystem).

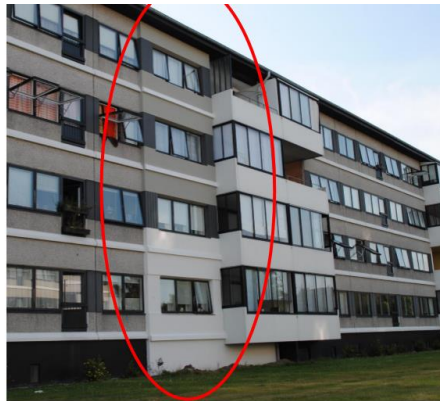
- 60 m<sup>2</sup> mock-up stod færdig i sidste uge (august 2019)
- Et flot resultat!
- Puds-løsning fra firmaet STO, som har sponsoreret materialer til mock-up-projektet
- De fire etager er forskellige, hvilket skyldes et ønske om at afprøve forskellige farver, strukturer og materialer

- Ønske om at bibeholde bygningens udtryk
- Sorte vinduesbånd og hvide drypnæser bevaret
- Godt lysindfald
- Der er valgt en supereffektiv isolering
- Vinduesfalske skåret i smig

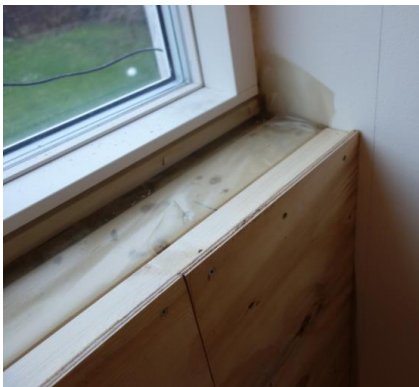
På 1. sal og i stueetagen er der under vinduespartierne (i brystningerne) indadtil lavet en god og grundig isolering ned under gulvet henholdsvis til betondæk/etageadskillelsen og til klaplaget.

Ligeledes er der foretaget isolering over vinduespartierne.

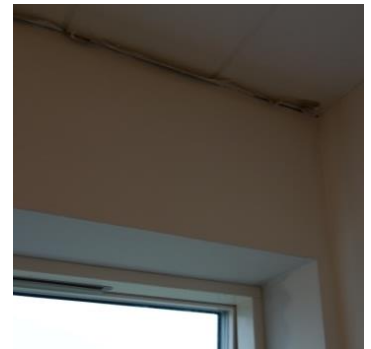
Skitse af ny brystning på første sal:

- indefter er opbygget en struktur til isoleringen med adskilte sektioner for at undgå kuldebroer;
- der er indlagt ny dampspærre for at undgå fugtproblemer i konstruktionen
- over vinduerne er isolering ført op til og forbundet med tagisoleringen.
- under vinduerne er isoleringen ført ned under gulvet til betondæk/etageadskillelsen.

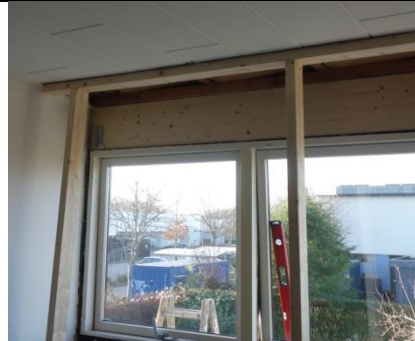
**Punkt 1 – Understøttelse af loft/tag (midlertidig)**

Understøttelse og nye bjælke lagt ind ovenpå gamle vindue ...

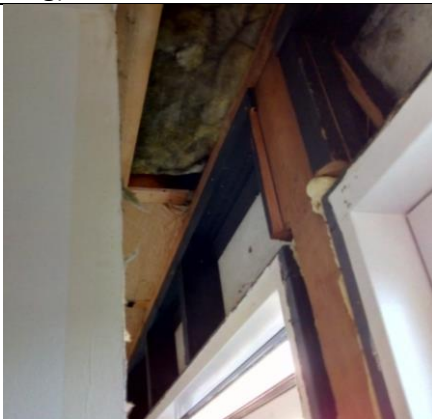
Forud: Husenes oprindelige konstruktion var gennemsavet og erstatningsvinduerne indsat og fastgjort til denne.  
Ingen stolper mellem de tre vinduesfag.

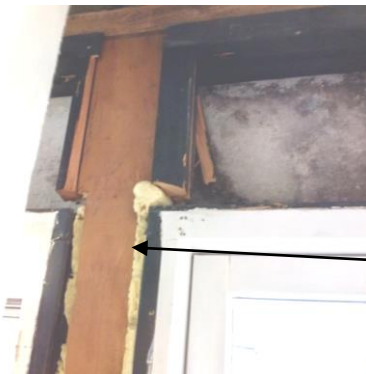
Forud: Vinduerne var fastgjort til resterne af vinduessektion fra husenes oprindelse, som var gennemsavet  
- Taget var således båret af vinduessektionerne

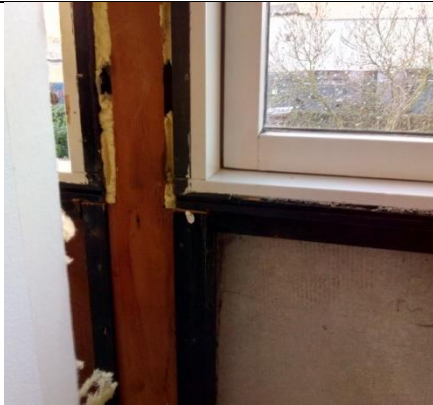
Forud: Træværket var i god stand (og genbrug af nederste del var under overvejelse)

#### NY HOVEDKONSTRUKTION:

Foroven: limtræs-

bjælke

Mellem vinduessektionerne:

2 limtræstolper;

Under vinduerne: 'gitter' af regler

(krydsfinerpladen, som hænger ud, er et midlertidigt arbejdstag)

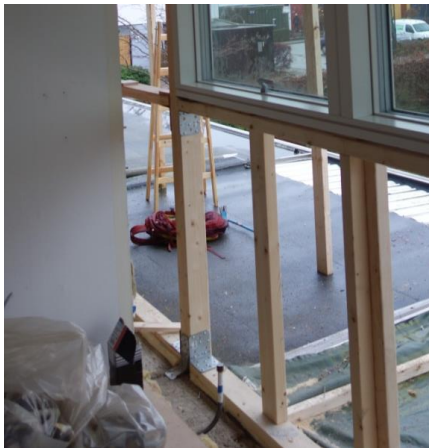
Ekstra beslag på stolperne ned i betonen

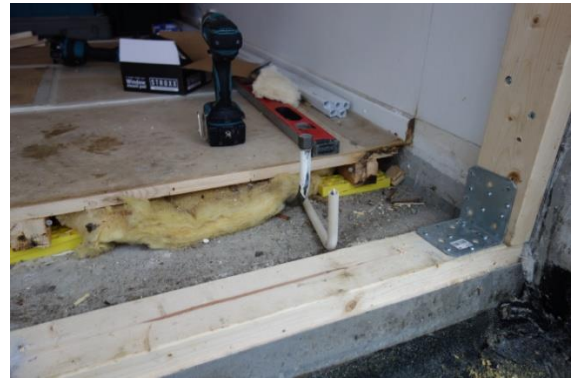
- Beslag i hjørnet + fastgørelse til vægen.
- Det ses, at der er skåret af gulvet så der kan isoleres helt ned til betondæk / etageadskillelsen!

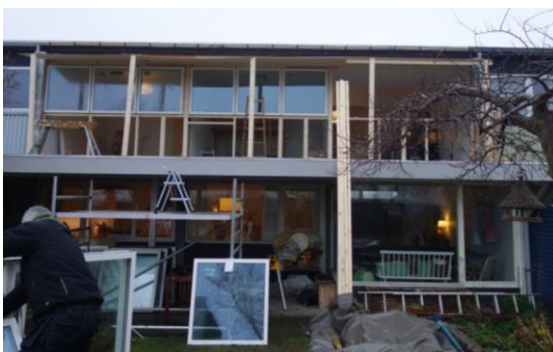
De nye vinduessektioner og vinduer på vej op

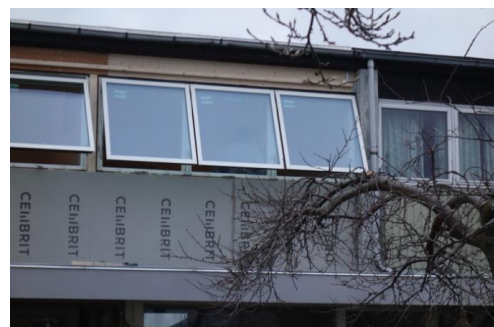
De nye vinduespartier på plads i den nye konstruktion og cembritplader påsat

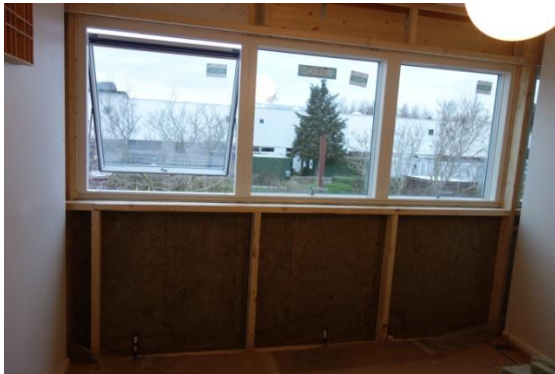
Indvendig skellet: Der er lavet en dobbeltkonstruktion for at undgå kuldebroer;

(det første/ yderste lag stenuld er lagt ind forinden)

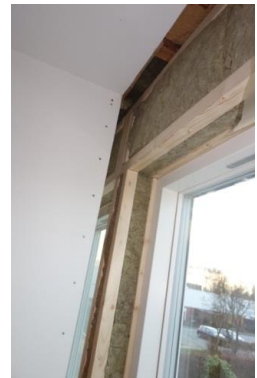
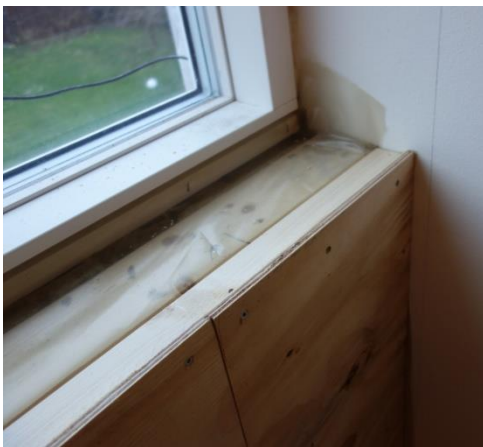
Nederst: Bemærk, at der indenfor hovedisoleeringen og dampspærren er endnu et lag, hvori installationer kan placeres - uden at den nye **dampspærre** perforeres!

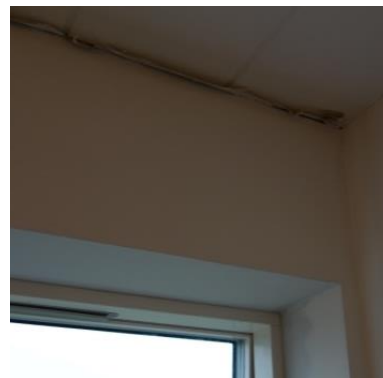
Gipsplader over og omkring vindue. Vigtige detaljer:

- Valgt at lave 'kasse' på vægside for symmetrisk indramning af

vinduespartiet

-Den nye dampspærre, som stikker frem, er med vilje gjort lidt lang med henblik på at husejer senere påtænker at isolere tag nedefra og i så fald vil kunne sammenklæbe væggens nye dampspærre med loftets nye dampspærre.

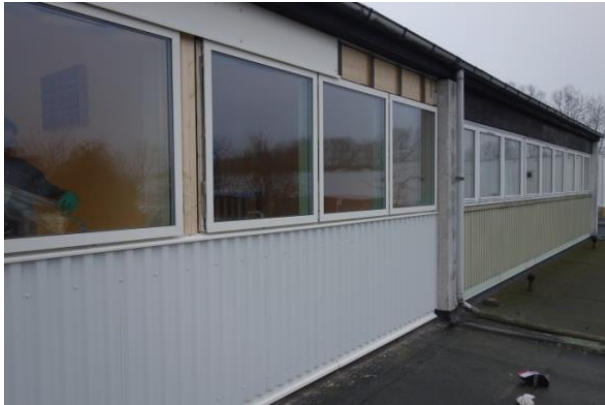
Udefra første sal: (næsten færdig)

- Husets hovedlinjer og udseende bevaret!
- Nye brystningsplader svarende til de gamle. Den øvrige inddækning over og mellem vinduerne af malede aluminiumsplader ('vedligeholdelsesfri')

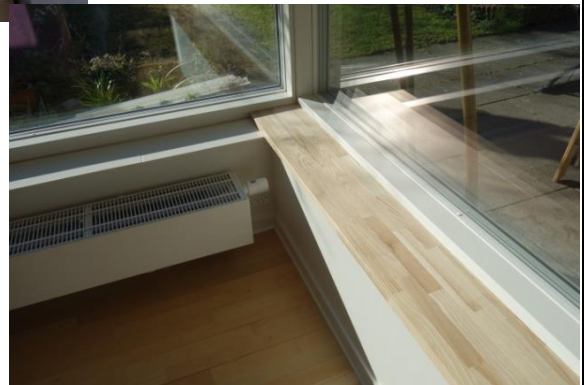
#### STUEETAGEN:

- Skåret op ned til klaplag langs hele facaden.
- Isoleret indad med EPS (flamingo) langs fundament.

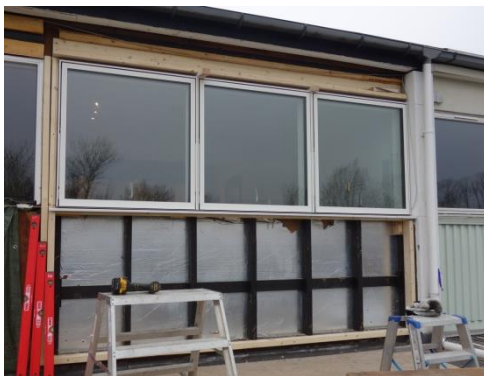
### Havesiden – 1. sal

Ny bærende struktur.

Ny isolering over og under vinduespartierne.

Under vinduespartierne er brystningen udvidet, så der er plads til ca. 170 mm isolering. Der anvendes højisoleringsmateriale, hvorved der kan opnås en god isolering trods begrænset tykkelse.

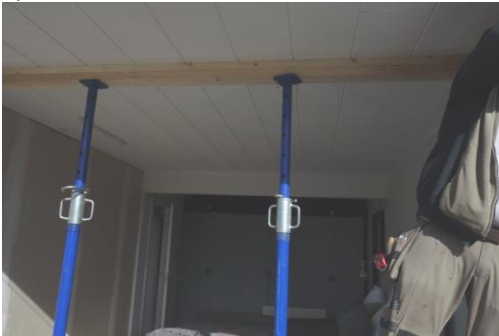
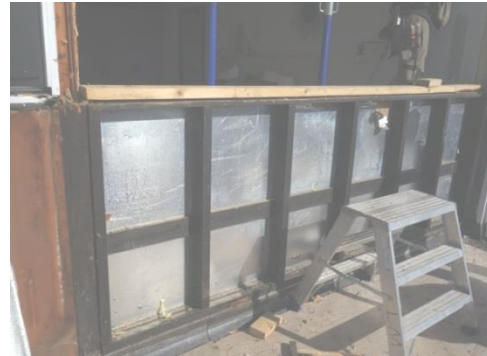
Understøttelse af loftet, mens der etableres ny bærende struktur

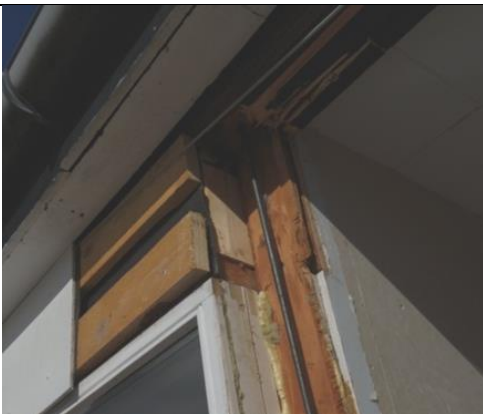
Den gamle træstruktur i brystningen bevares. Inder-væggen kunne også være bevaret, men ejer valgte selv at udskifte denne og samtidig etablere en ny forbedret dampspærre!

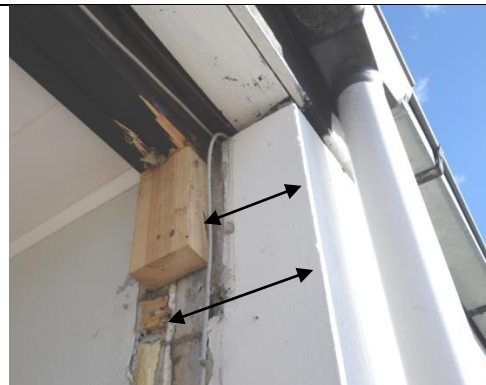
Forud; bl.a. ses vindstroppen, hvis formål er at fastholde tagremmen og forhindre taget i at blæse af.

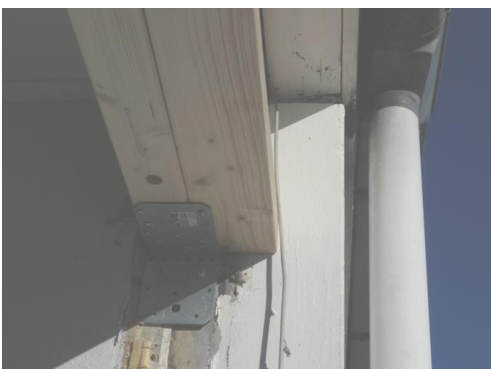
Forud;  
afstand: ca. 15 cm og ca. 20 cm til flamingostolpe

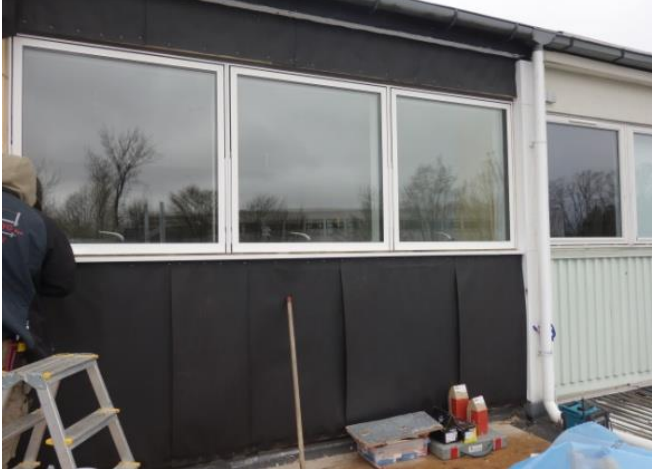
| | <p>Næsten færdig</p> <p>- det ses at husets hovedlinjer og udseende er opretholdt</p> |

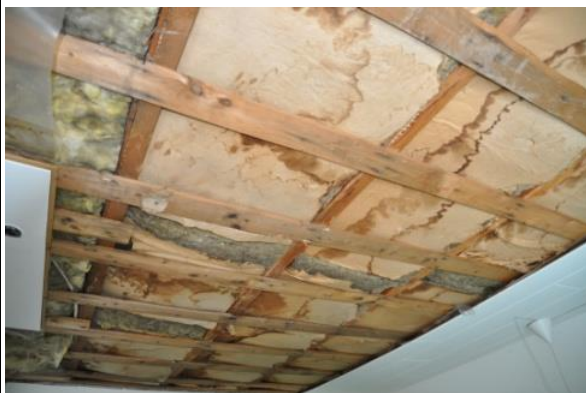
#### **Tilstand af taget og den gamle isolering:**

- 75-100 mm stenuld;  
de fleste steder var den i nogenlunde tilstand; dog var der mangler, og flere steder var der mørkfarvning af mineralulden, som tegn på tidligere fugt; fandt også fire forladte hvepseboer  
-dampspærren, som var lagt underforskallingsbrædderne, manglede i op til 10 cm langs kanterne og havde huller nogle steder.

- spærkonstruktionen/spærkanalerne var generelt set sunde (se mere nedenfor).

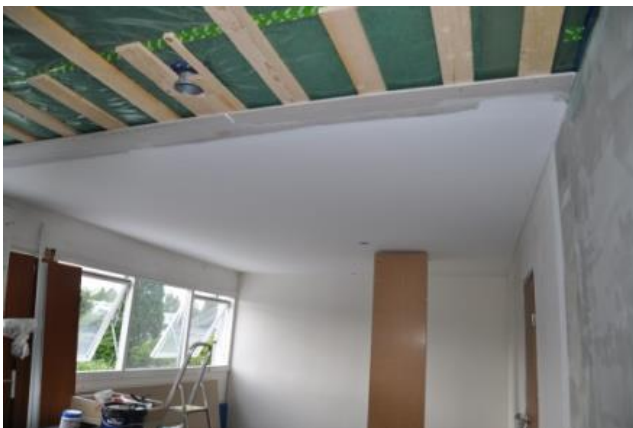
**Tv: Nye loft,** (OBS genetablering af loft i rum 1 forud for påbegyndelse af renovering af rum 3)

**Th: Insektnet.**

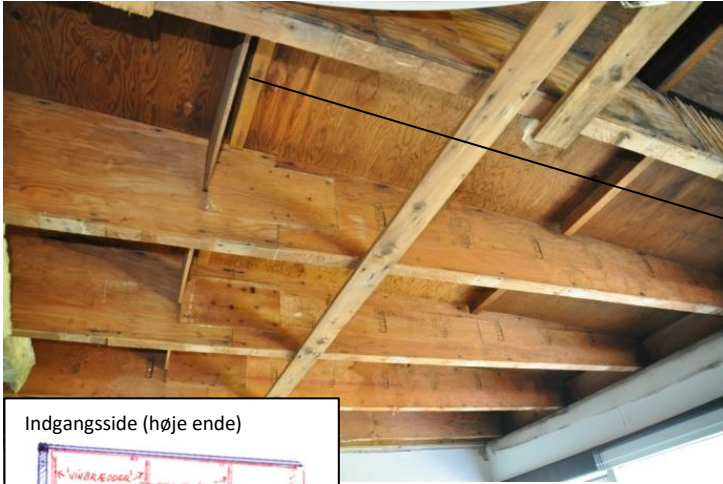
### Trækonstruktionen / Spærkanalerne mod havesiden (lave ende):

'vindstoppere';  
der var god luftpassage henover isole-  
ringen, men man har også indsat sådan-  
ne vindstoppere, måske også for at ska-  
be turbulens.

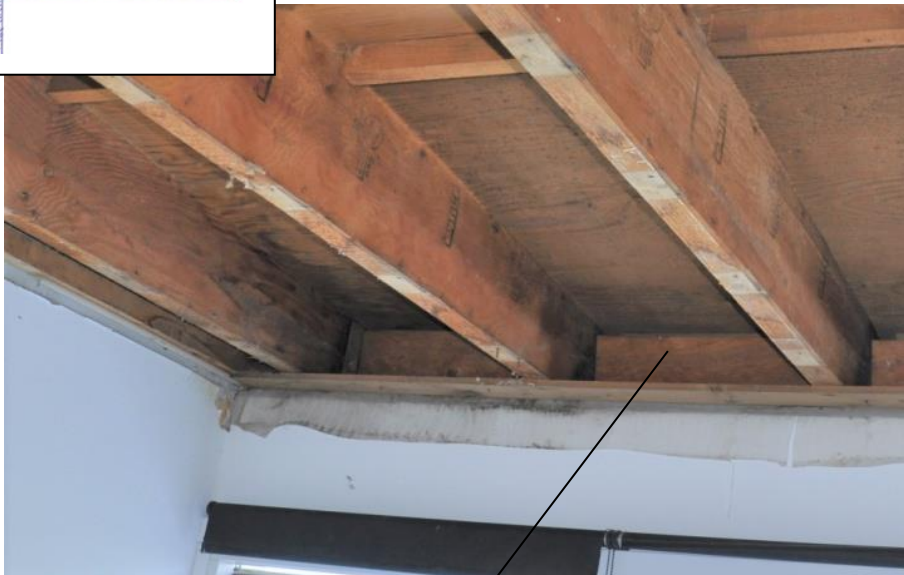
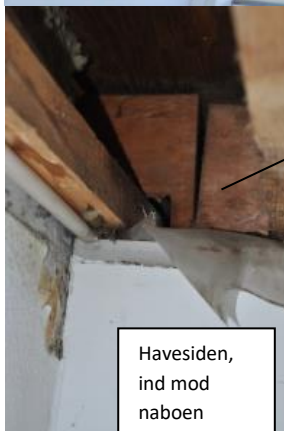
Indgangsside (høje ende)

Havesiden,  
ind mod  
naboen

Vindstopplade,  
der forhindrer  
fygesne, samt at  
vinden blæser  
lige ind i isoler-  
ingen

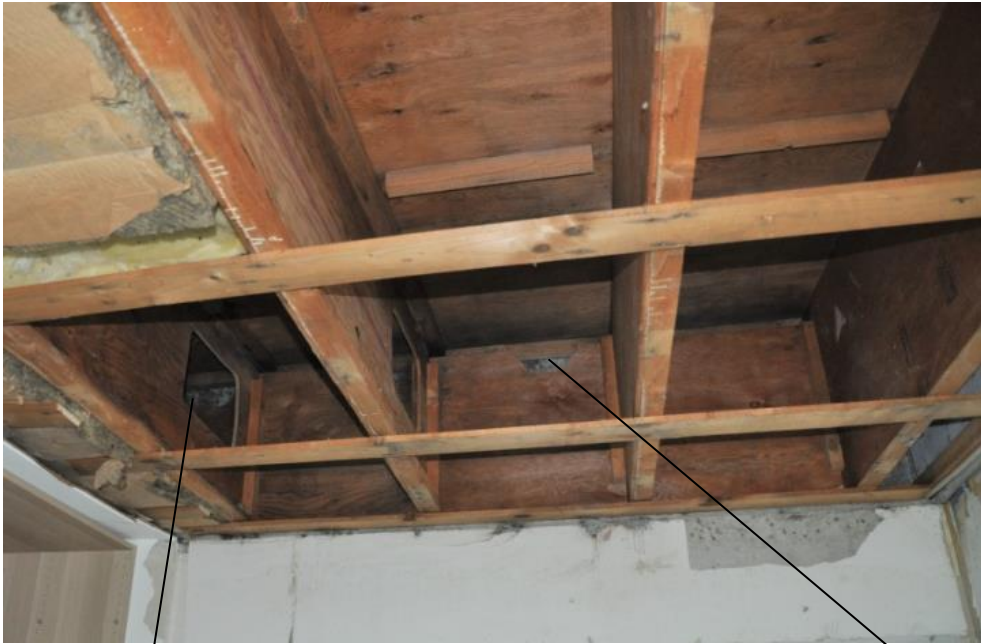
### Trækonstruktionen / Spærkanalerne mod indgangssiden (høje ende):

Udsavningerne (såvel de firkantede huller gennem spærreerne som ud for huller i betonen) er foretaget for inspektion i forbindelse med tidligere fugtproblem.

Det vil sige: De er ikke en del af konstruktionen og er ikke nødvendige, idet der er luftpassage op over vindbrættet

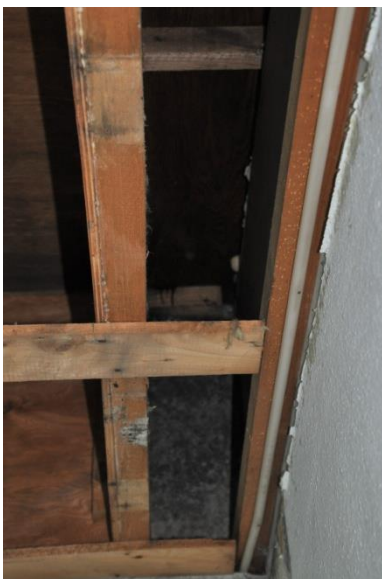
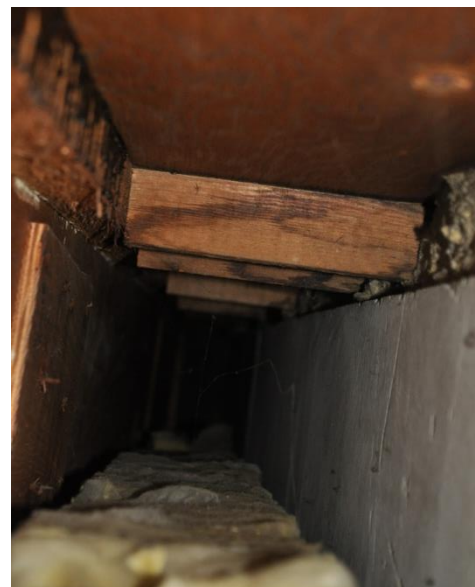
### Ind mod naboen, brandsikring mv:

**Tv:** Sidste smalle spærkanal ind mod nabo; bemærk at man har udeladt vindstoppladen.

**Th:** Det ses, at murkanten mod nabo stopper ca. 10 cm under tagpladerne. Brandstoppet består af mineraluld. I dag ville man formentlig benytte brandskum (lyserødt).

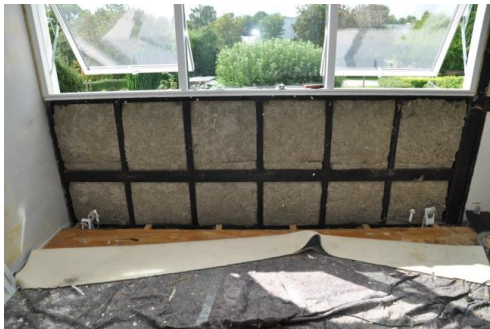
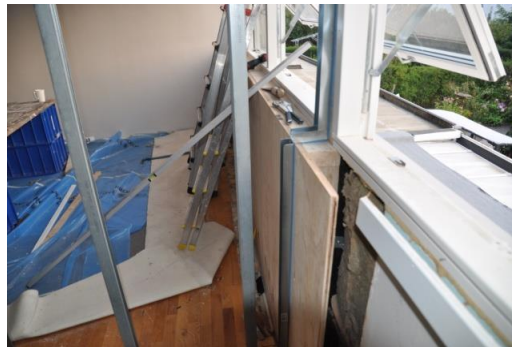
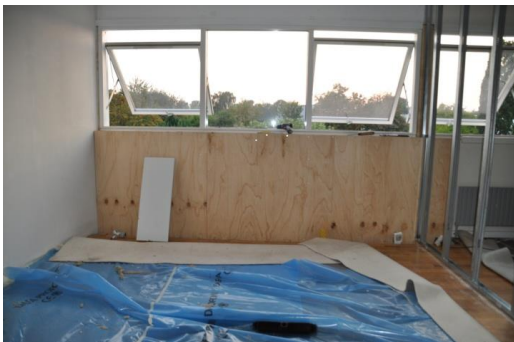
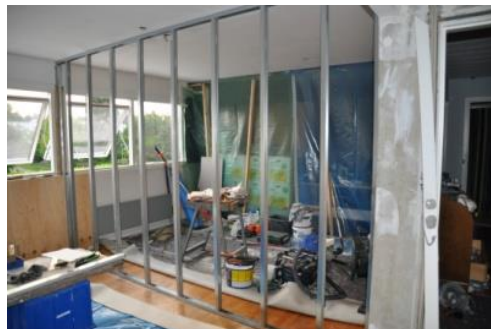
## FORØGELSE AF ISOLERING UNDER VINDUERNE OG GENETABLERING AF DE LETTE SKILLEVÆGGE:

På havesiden var der i forbindelse med tidligere renovering indsat nye vinduer og lagt 50 mm stenuld udenpå brystningernes gamle isolering. Denne isolering blev nu forøget med 100 mm lagt på indenfor, så den samlede isoleringstykkelse nu er på  $(50 + 100 + 100) = 250$  mm.

Arbejdsgang:

- Radiatorer blev afkoblet og indre plade og dampspærre blev fjernet.
- Brystningen udbygget indadtil, så isoleringen kunne forøges med 100 mm.
- Optagning /opskæring i to yderste gulvbrædder for at få isolering ned til etageadskillelse og for at radiatorrørføring kunne korrigeres.
- Afslutning med krydsfinerplade (fungerer som dampspærre).
- Etablering af korrigeret rørføring til nye radiatorer. Der blev valgt nye radiatorer med større effekt end husets oprindelige.
- Endelig genopbygning af de lette skillevægge mellem rum 1 og rum 2 og mellem rum 2 og rum 3
