# Energirenovering i RVP

Albertslund Forsyning

14. September 2018

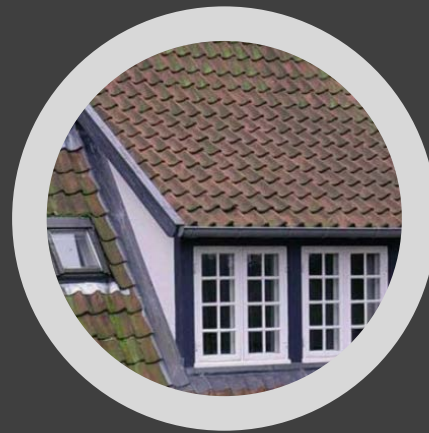
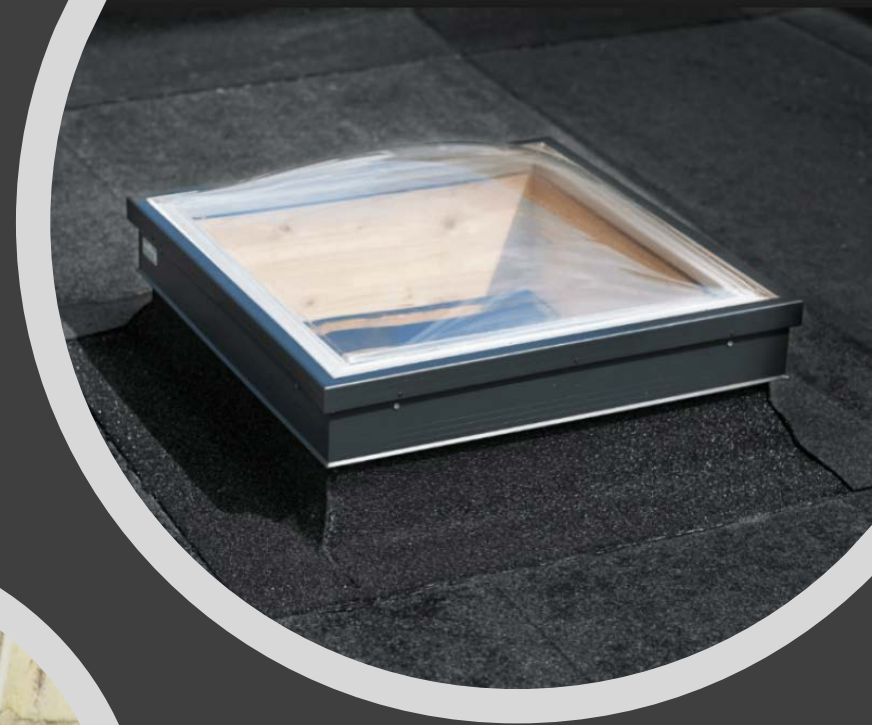
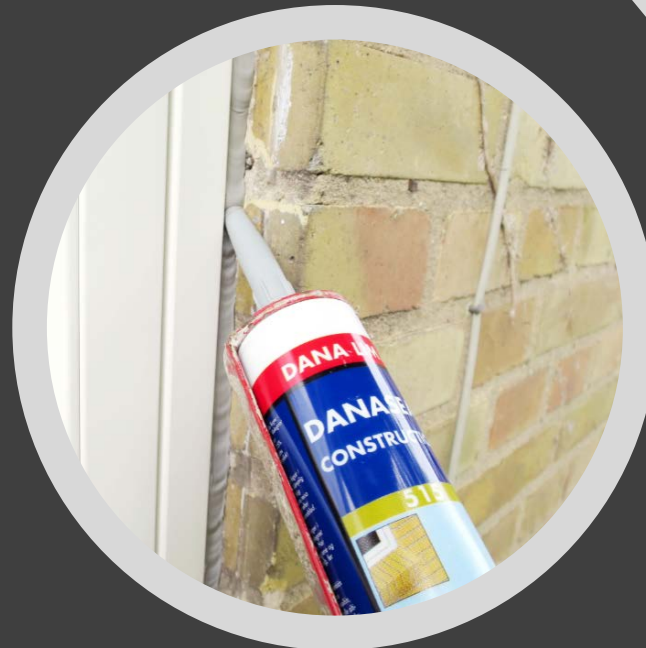
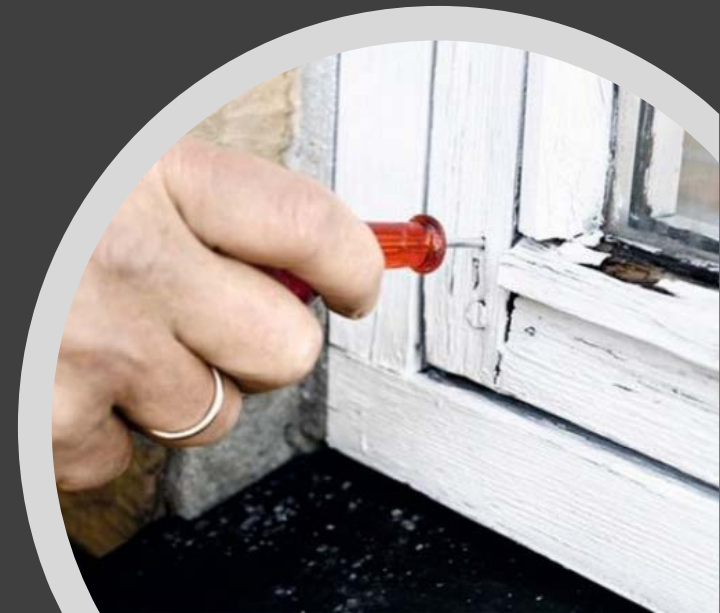
# Typiske problemer

- K3 - Inddækninger ved ovenlys er utætte.
- K3 - Der mangler løskant ved tagsammenbygning.
- K2 - Utætte fuger ved vinduer og døre.
- K2 - Nedbrudt træ i let facade.
- K2 - Nedbrudt træ i døre og vinduer.
